آشکارسازی تغییرات کناری و شناسایی مناطق خطر رودخانه آجی‌چای در محدوده خواجه تا ونیار

Changes Detection and identification of erosion risk areas of Aji Chay River between Khaje to Vanyar

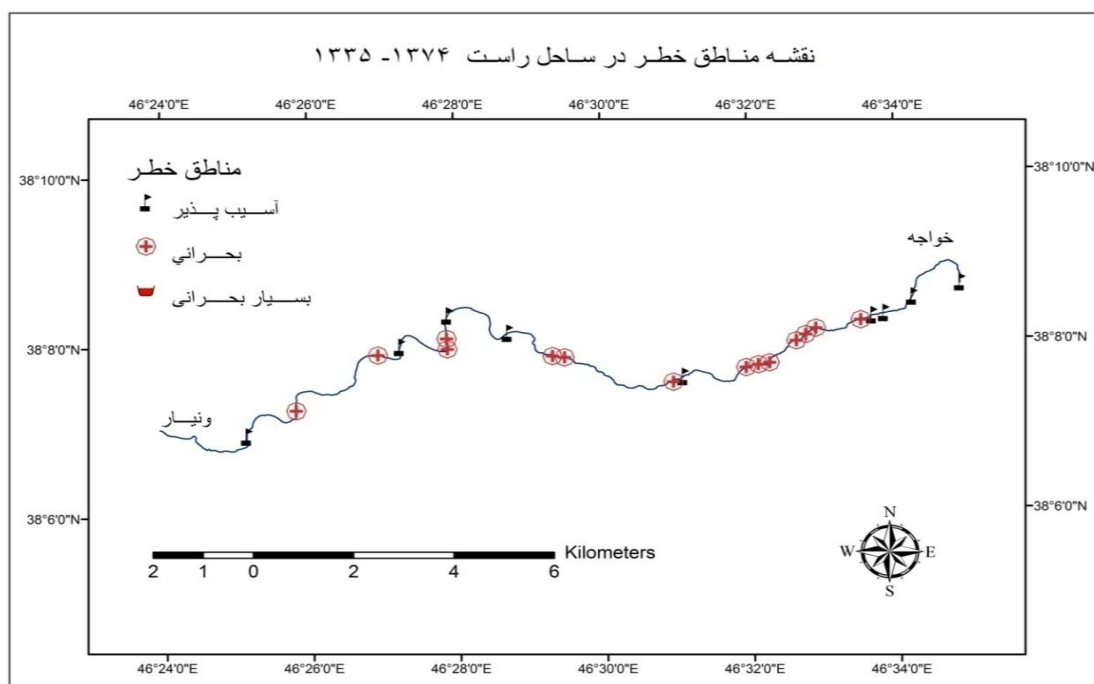
شکل ۴- نقشه مناطق خطر در ساحل راست ما بین سال‌های ۱۳۳۵-۱۳۷۴

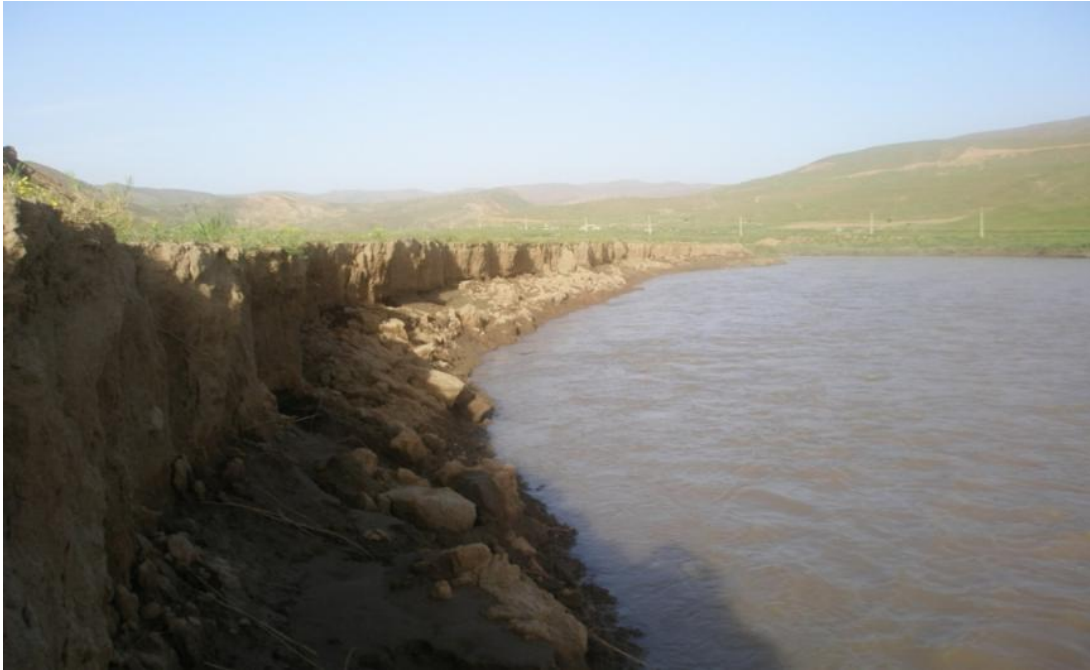
شکل ۶- فرسایش کناری در ساحل چپ رودخانه مورد مطالعه

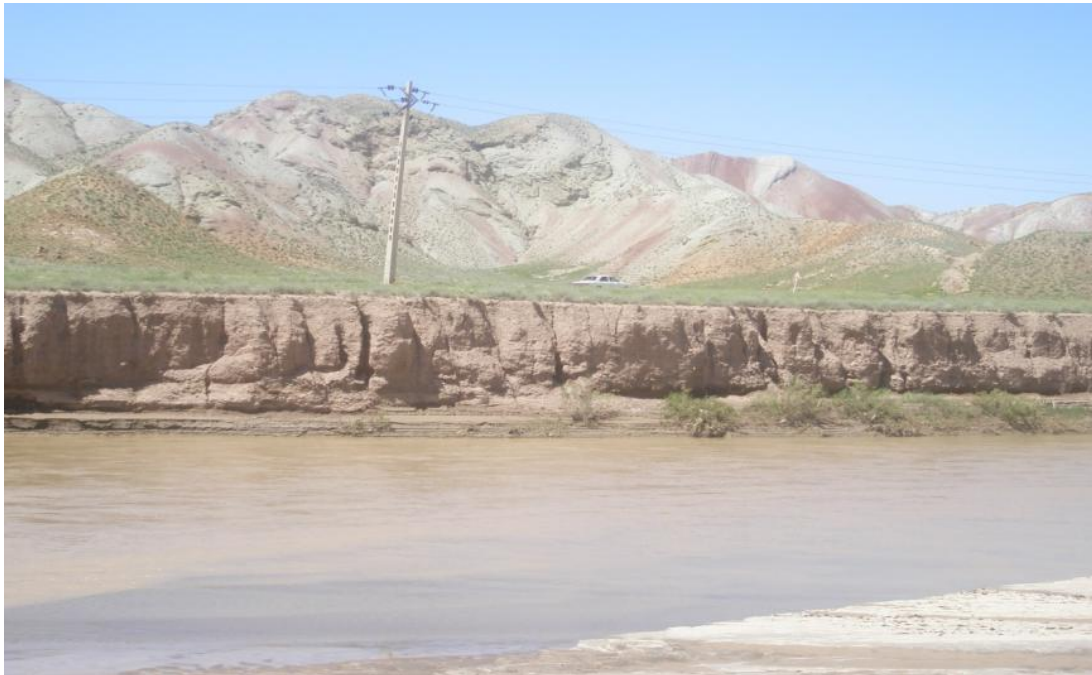
شکل ۷- فرسایش کناری در ساحل راست رودخانه مورد مطالعه

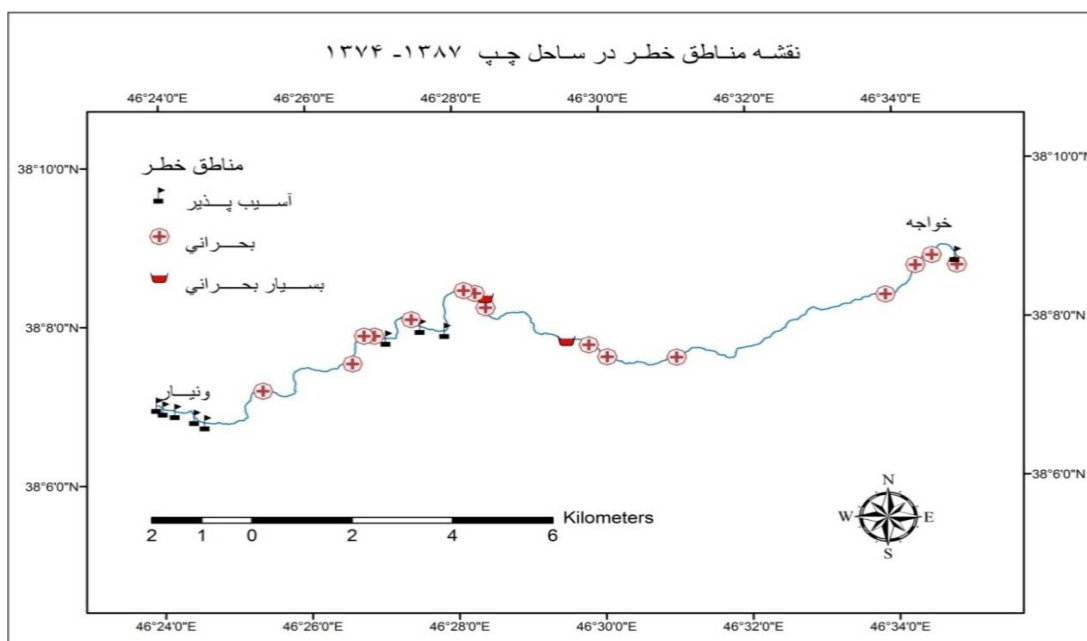
شکل ۹- نقشه مناطق خطر در ساحل چپ ما بین سال‌های ۱۳۷۴-۱۳۸۷

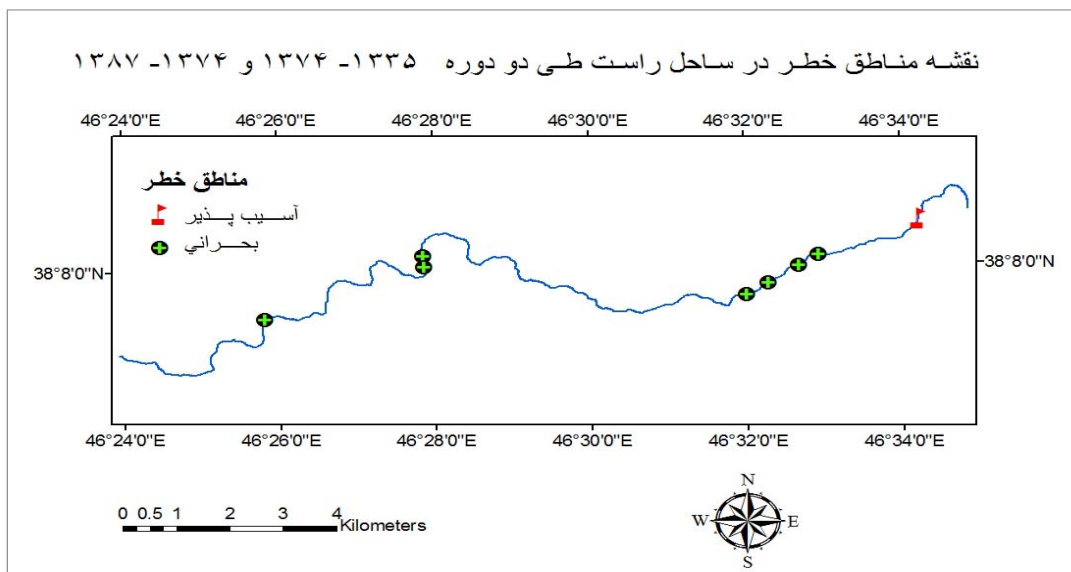
ترکیبی از نقشه‌های مناطق خطر در ساحل راست و چپ برای هر دو دوره ۱۳۳۵-۱۳۷۴ و ۱۳۸۷-۱۳۷۴ تهیه شد که در آن مناطقی از نظر فرسایش‌کناری در هر دو دوره از نظر آسیب‌پذیری، بحرانی و خیلی-بحرانی تکرار شده بود مشخص شد (اشکال ۱۰ و ۱۱).

شکل ۱۰- نقشه مناطق خطر در ساحل راست طی دو دوره ۱۳۳۵-۱۳۷۴ و ۱۳۸۷-۱۳۷۴

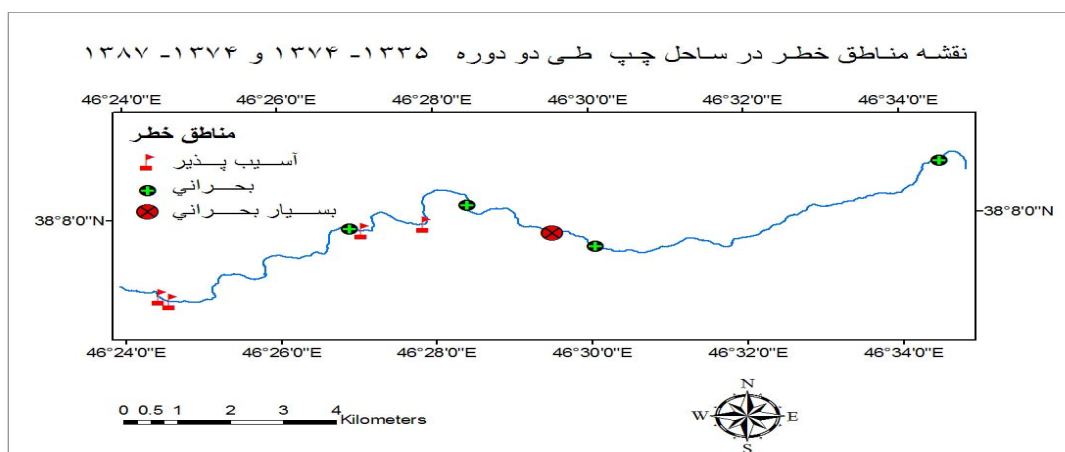
شکل ۱۱- نقشه مناطق خطر در ساحل چپ طی دو دوره ۱۳۳۵-۱۳۷۴ و ۱۳۷۴-۱۳۸۷

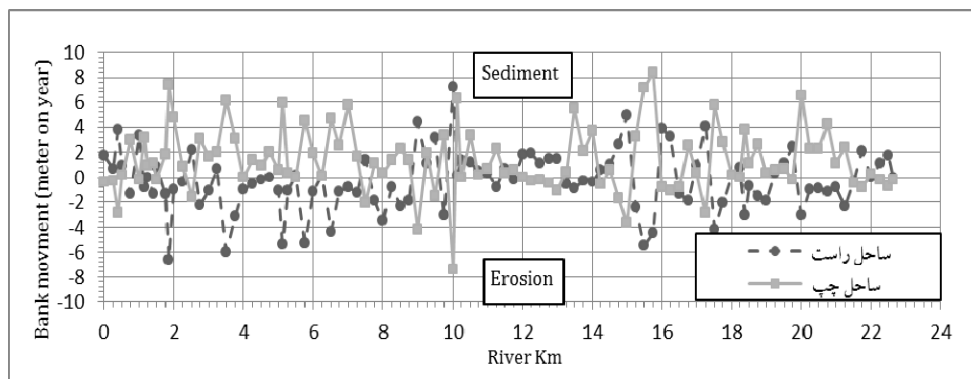
Figure. 2. The rates of bank movement (meter on year) as a function of distance along each of the left and right banks between the years 1995 to 2008.

Overall the amount deposited in the first period toward erosion in left bank 24 percent has increased and in right bank is approximately equal. Also in the second period, the amount of sediment toward erosion in left bank 43 percent has increased but in right bank 13% decrease show.

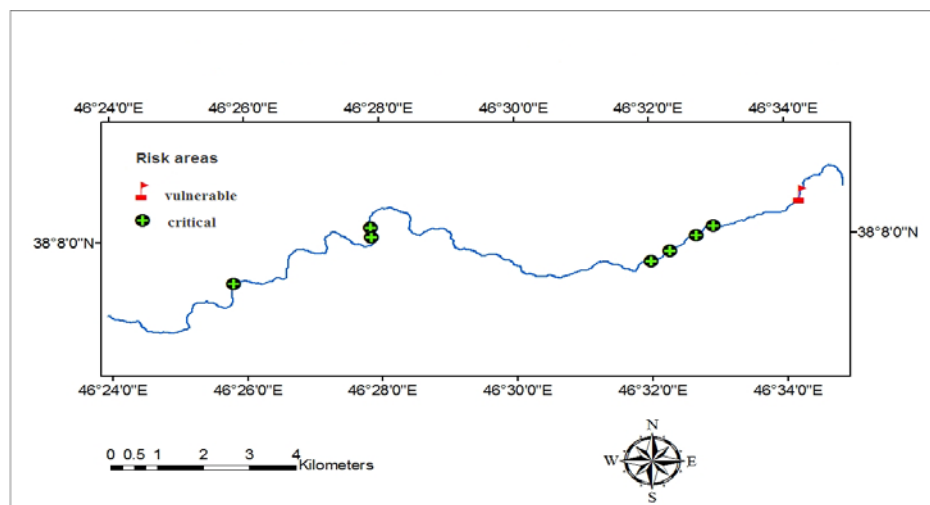
Figure 3. Risk areas map of the right bank during the both period 1956-1995, 1995-2008.

towards the first period shows the 53, 29 and 33 percentage decrease. Finally the combination of maps of risk areas in left to right on the bank For both periods 1956-1995 , 1995-2008 was prepared and areas where of vulnerabilities, critical and very critical repeats were identified (Figure. 3 &4).

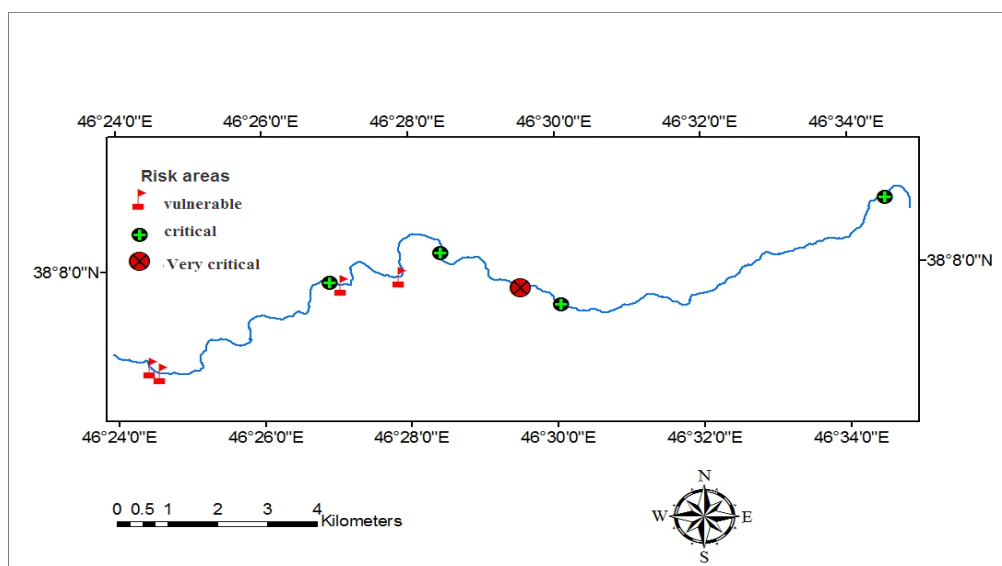
Figure 4. Risk areas map of the left bank during the both period 1956-1995, 1995-2008.
