Document Type: Research Paper

Vol. 14, Issue 2, No.53, Summer 2024, pp. 31- 54

## A Historical Study of the Effects of the 1930 Earthquake on the Human Geography and History of Selmas City and its Surrounding Region

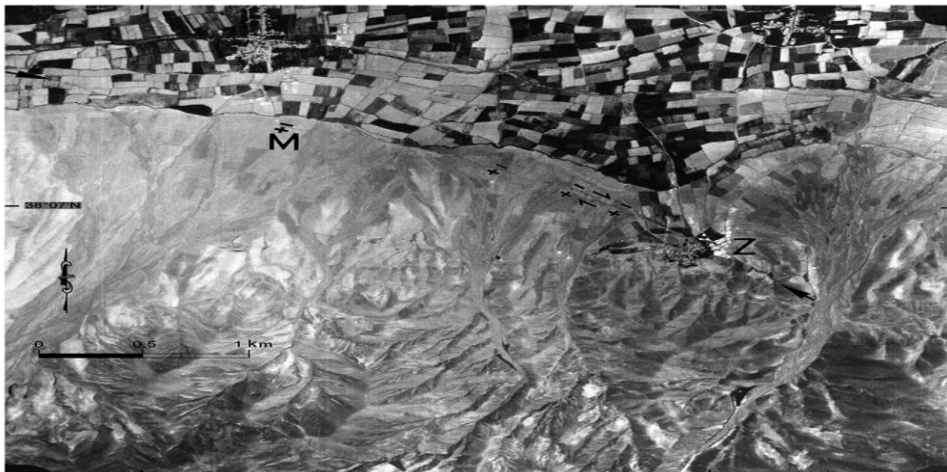
شکل ۱۰: زمین‌لرزه ۱۳۰۷ ش/ ۱۹۳۰ م سلماس (منبع: ملک‌زاده، ۱۳۹۹، ص. ۷)

Figure 10: Selmas earthquake 1307/1930 AD

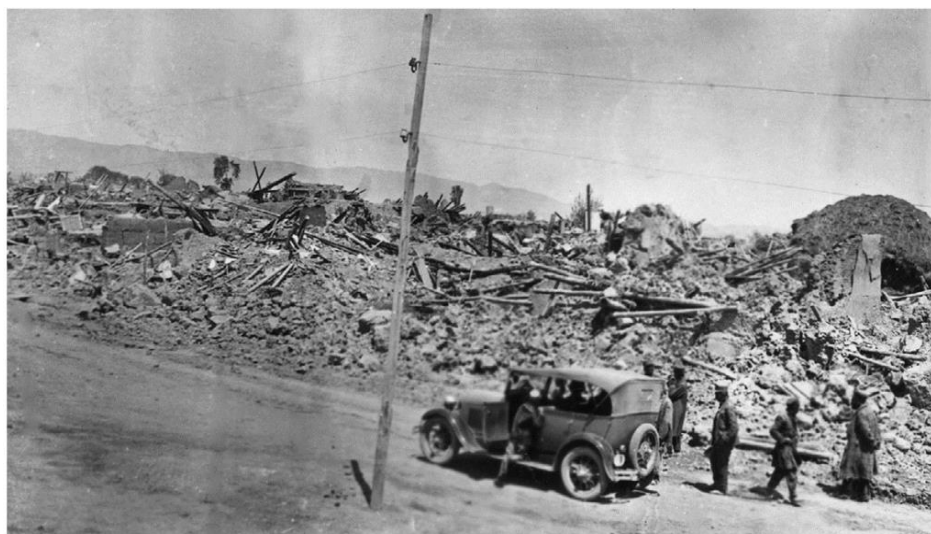
شکل ۱۱: نابودی کامل شهر دیلمقان در زلزله سال ۱۳۰۹/م ۱۳۰۹ش (منبع: ملک‌زاده، ۱۳۸۴، ص. ۶۴۸)

Figure 11: The complete destruction of Dilmağan city in the earthquake of 1309 AD/1309 AH

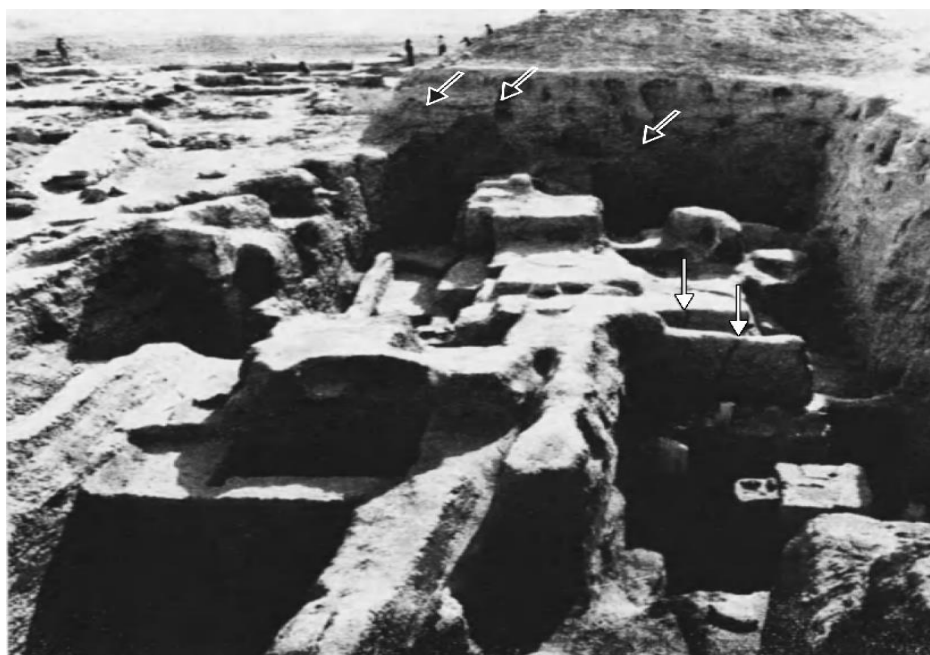
شکل ۱۵: گسیختگی‌های حاصل در اثر زمین‌لرزه در محل تپه باستانی هفتوان، پیکان‌ها

Figure 15: The ruptures resulting from the earthquake at the ancient site of Haftavan Pikanha

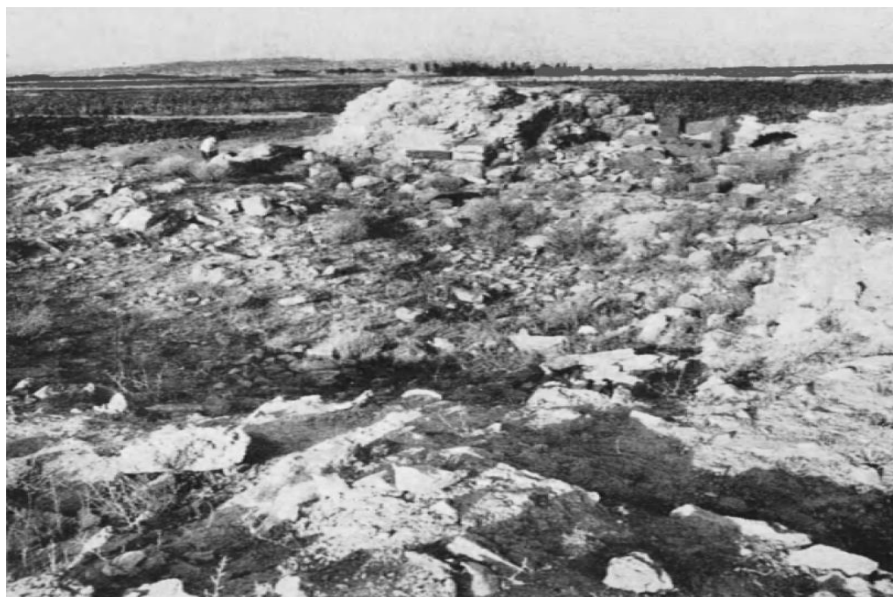
شکل ۱۹: کلیسای سنگی تخریب‌شده پیجیک واقع در روستایی به همین نام (منبع: (Berberian, 1976, p. 278))

Figure 19: The destroyed Pijik stone church located in the village of the same name
